Höyryn korkea pH ja matala johtokyky. Miten siihen päästään? Aminox 60 ja Amina 8030 A

Amina
8030 A
AminOX
60

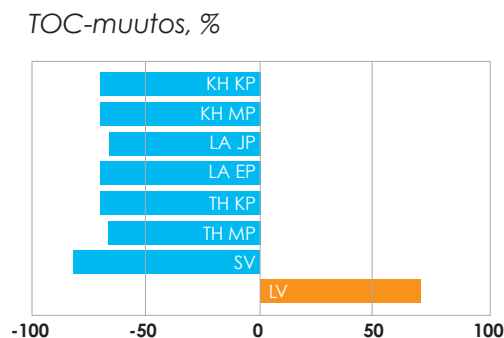
Kuva 2. Prosessivirtojen TOC -muutos (lisäveden, LV, TOC:n nousu johtuu raakavesilähteen vuodenaikavaihtelusta).

1. Orgaanisen aineen kokonaispitoisuuden osalta lisävesi on hyvälaatuista TOC < 0,2 mg/l kaikissa mittauspisteissä.
2. Syöttöveden ja höyryjen TOC laski muutoksen myötä n. kolmasosaan (kuva 2). Mitattua kationinvaihdettua johtokykyä lukuun ottamatta syöttövesi täyttää ohjearvojen suositukset ja on hyvänlaatuista.

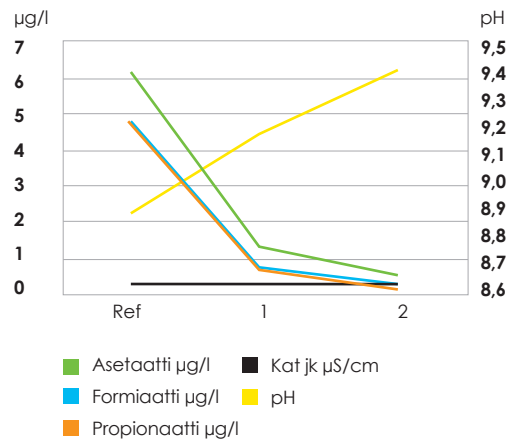
Kuva 3. MP-höyryn orgaaniset hapot, kationinvaihdettu johtokyky ja pH lähtötilanteessa (Ref.), vaihdon (1) ja optimoinnin (2) jälkeen

4. Yhteislauhteen TOC pitoisuus ei anna syytä epäillä orgaanisen aineen vuotoa lauhdejakeisiin.
5. Matalapainehöyryn orgaanisten happojen pitoisuudet laskivat erittäin merkittävästi (kuva 3).
